RECUPERACIÓN INNOVADORA

ESTUDIO MALLAR BONARDO - GMBF ESTUDIO ASOCIADO
PATRICIA MALLAR / BIMBA BONARDO - FEDERICO BORGHINI / HERNÁN GALATI
EDIFICIO INSUD

Ubicación: Paraguay 1535, Ciudad Autónoma de Buenos Aires, Argentina

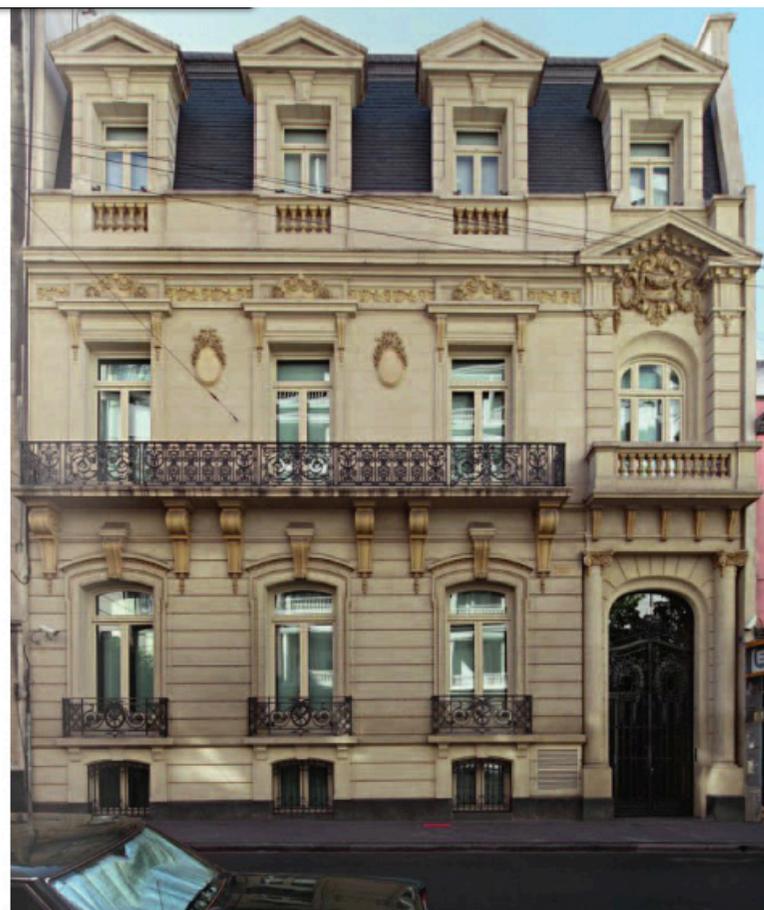
La fachada es una pieza de arquitectura borbónica de estilo Luis XIV que se hallaba seriamente afectada por desprendimientos, fisuras e intervenciones inadecuadas.
